無断持ち出しされた金属くず等の状況

令和5年10月13日

福島地方環境事務所

無断持ち出しされた金属くず等の追跡調査結果

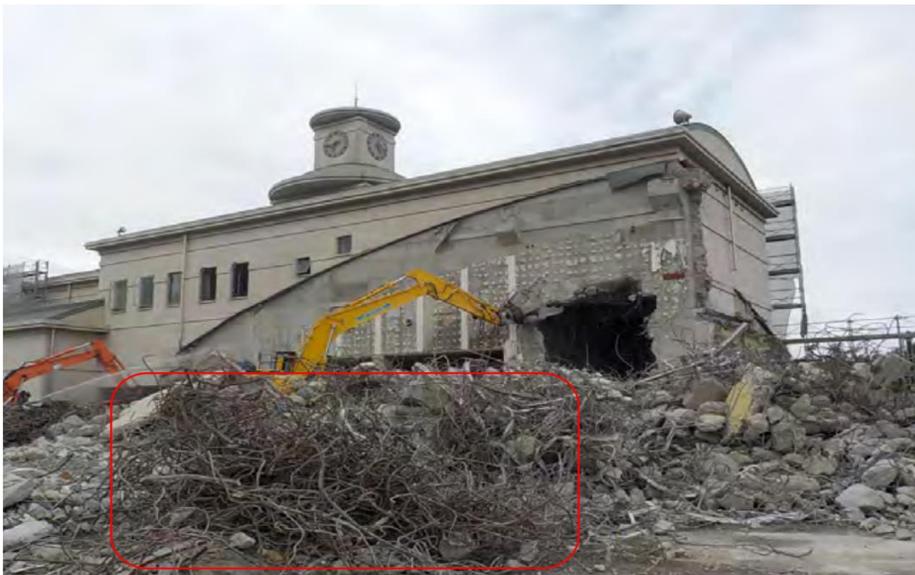
大熊町図書館解体現場状況(2023年5月撮影)

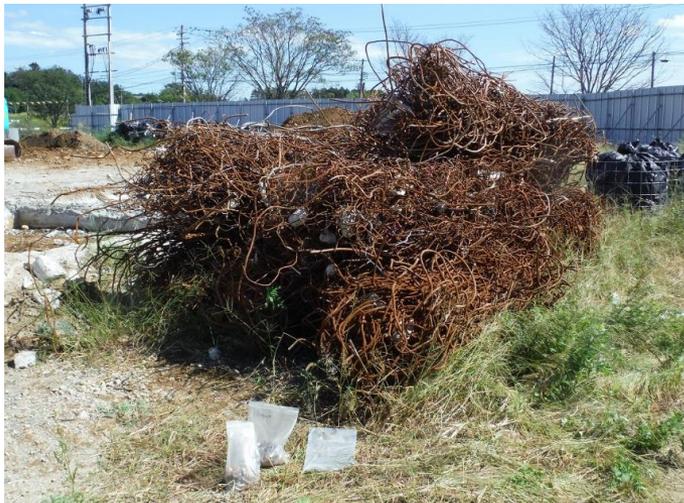
- 10月2日、大熊町図書館解体現場に仮置きされている2つの金属くずから、代表性を考慮してそれぞれ10箇所から試料を採取し、ゲルマニウム半導体検出器にて放射能濃度測定を実施。
- その結果、当該**金属くずの放射能濃度は0.5Bq/kg及び0.8Bq/kg**であった。
- これは、廃棄物を安全に再利用できる基準である原子炉等規制法に基づく**クリアランス基準100Bq/kg**を大きく下回っていた。

対象	放射能濃度 (Bq/kg)		
	Cs134	Cs137	合計
金属くず①	<0.4	0.8	0.8
金属くず②	<0.4	0.5	0.5

現場に仮置き保管中の金属くず①

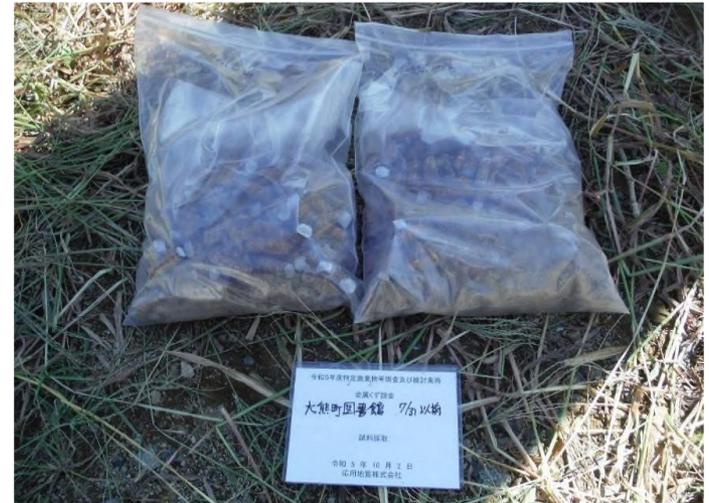
放射能濃度測定試料 (金属くず①)

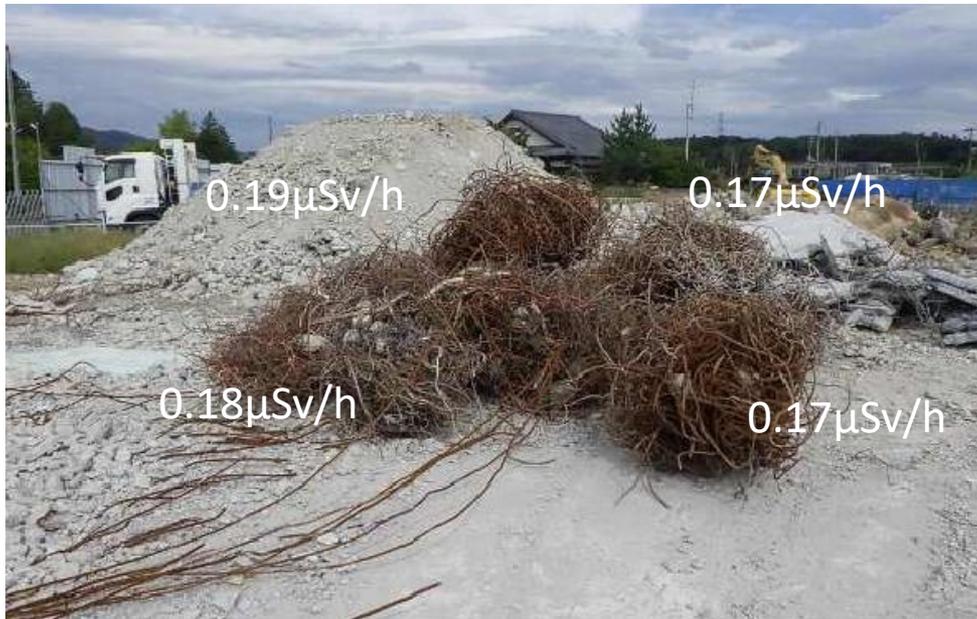
測定箇所	空間線量
仮置き保管中の金属くずの表面線量率	0.01～0.03 μ Sv/h（コリメータあり） 0.10～0.12 μ Sv/h（コリメータなし）
金属くず周辺の空間線量率	0.17～0.19 μ Sv/h
大熊町図書館モニタリングポストデータ	0.55～0.63 μ Sv/h

金属くず周辺の空間線量率

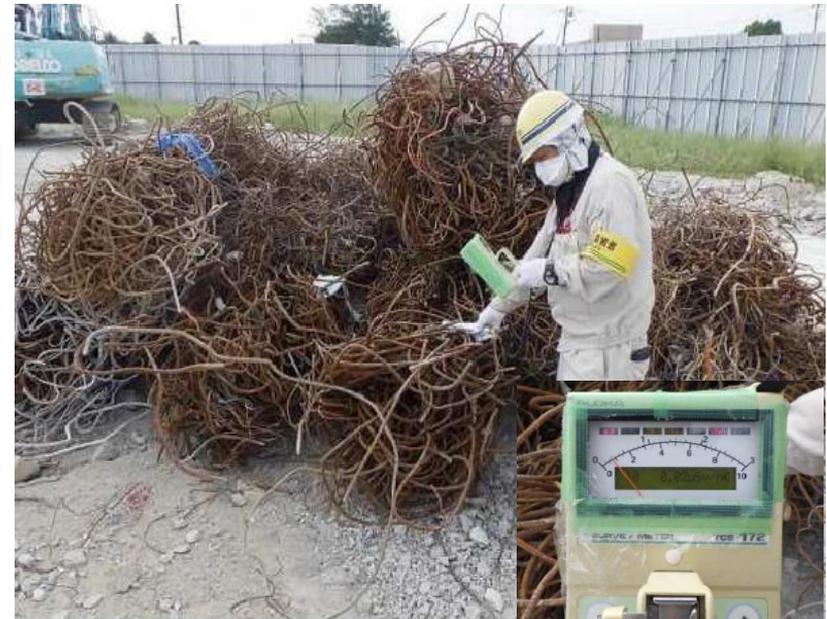
○また、大熊町図書館解体現場の金属くずの表面線量率を9月20日に測定した結果、0.01～0.03 μ Sv/h（コリメータあり）であり、**周辺の空間線量率と比較しても低い結果**であった。

※コリメータは検出部を包み込む構造をしており、周辺から入射する放射線(バックグラウンド)の影響を軽減する役割を果たす。

金属くず表面線量率測定状況
